دفتر بررسی مخاطرات زمین شناسی، زیست محیطی و مهندسی
اداره کل زمین شناسی و اکتشافات معدنی منطقه شمال شرق (مشهد)
با همکاری (دفتر بجنورد)

گزارش فنی

ارزیابی رانش زمین در محور بجنورد - آبخانه (محدوده خندقلو)

۱۴۰۱/۰۲

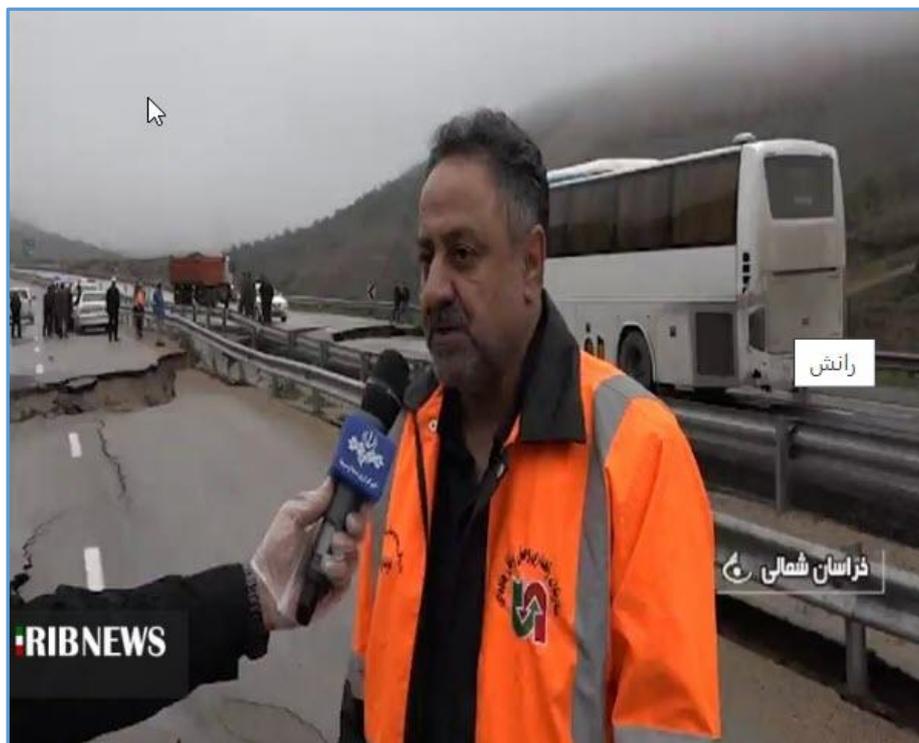
در ساعت ۲۲ نیمه شب ۱۴ فروردین سال ۱۳۹۹ وقوع رانش در مسیر رفت و برگشت بجنورد به گرگان در کیلومتر ۲۲ و در مجاورت راه دسترسی روستای خندقلو توسط خودروهای عبوری به عوامل راهداری گزارش و با توجه به ابعاد وسیع رانش به طول ۲۵۰ متر و غیر قابل عبور شدن جاده، مسیر بلافاصله توسط پلیس مسدود می گردد (شکل های ۱ تا ۴).

شکل ۴ - وقوع رانش در کیلومتر ۲۲ جاده بجنورد به گرگان - ۱۴ فروردین ۱۳۹۹ (عکس از ایرنا)

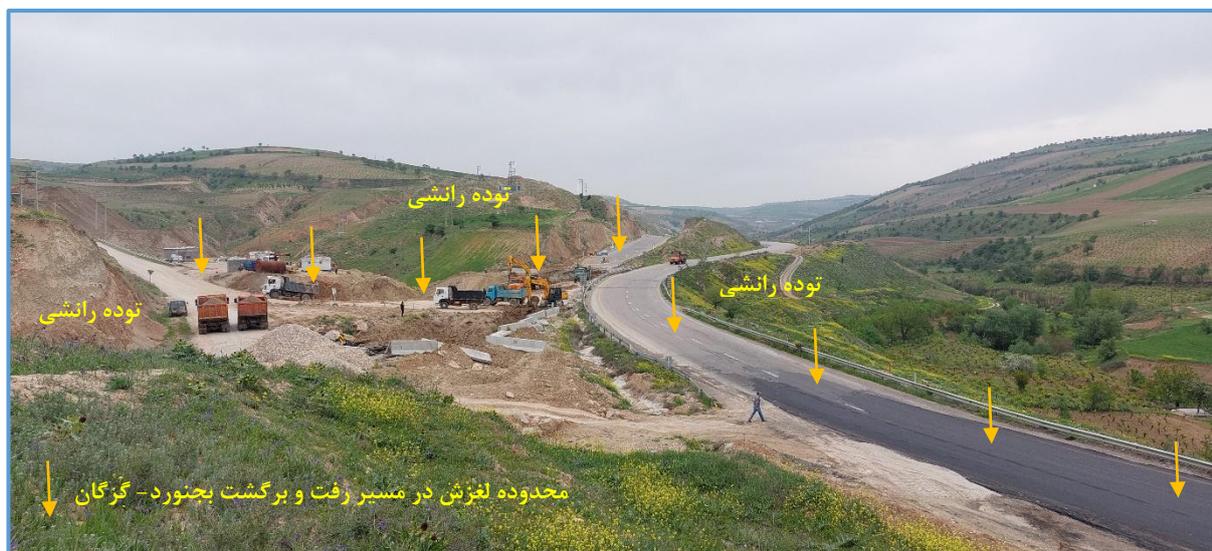
اجرای عملیات بهسازی با فرآیند یاد شده به دلیل عدم بررسی کارشناسی موضوع باعث گردید که پس از یک سال خشک، مجدد با شروع بارندگی های در فروردین ماه سال جاری، رانش در جاده با پدیدار شدن شکاف های کثیفی در مسیر رفت و برگشت آغاز گردد. خوشبختانه با توجه به سابقه راندگی و پایش مداوم محل توسط عوامل راهداری، قبل از وقوع حادثه ناگوار جاده مسدود و مجدد عملیات بهسازی آغاز گردیده است. متأسفانه علیرغم تجربه ناموفق در انجام بهسازی پیشین بدون استفاده از نظر کارشناسی، عملیات بهسازی مجدد مشابه مرحله قبل در حال انجام می باشد. تفاوت این مرحله با مرحله قبل ایجاد کانال زهکش در پاشنه توده لغزنده بدون توجه به خطر ناپایدار نمودن توده رانشی و رعایت اصول اولیه مدت زمان مجاز عملیات ایجاد و بهسازی مجدد پاشنه توده جهت زه کشی بوده است (شکل های ۵ تا ۸).

شکل ۵- نمای کلی از محل رانش جاده در دو مسیر رفت و برگشت بجنورد- گرگان در محدوده خندقلو (دید به جنوب خاور)

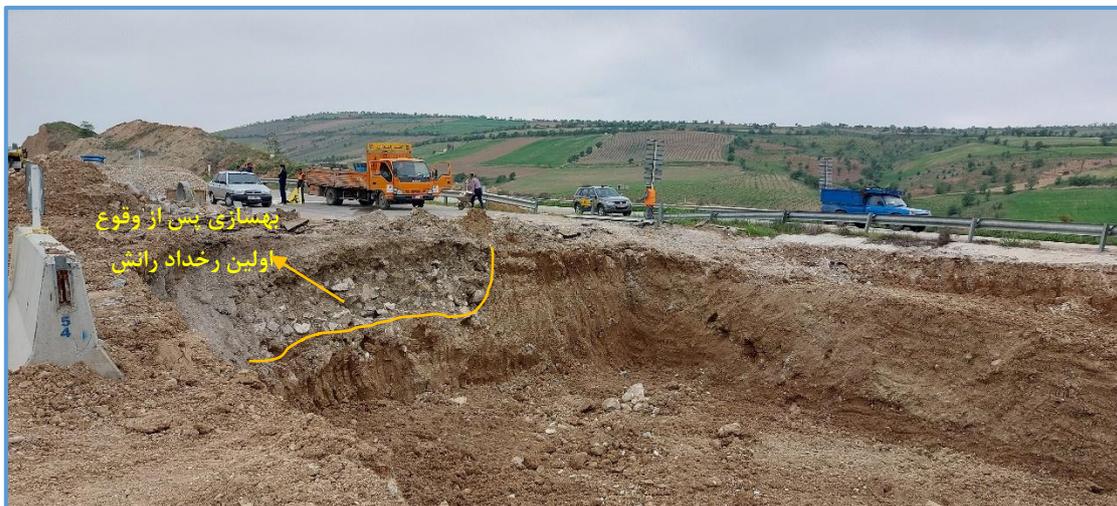
عملیات بهسازی بلافاصله بدون توجه به عامل یا عوامل اصلی وقوع رانش آغاز می گردد. این عملیات به طور عمده شامل برداشت سطح آسیب دیده رویه و جایگزینی مقداری از لایه اساس راه با مصالح درشت دانه متشکل از قلوه های آهکی با هدف جلوگیری از تجمع آب در بالادست و در محل شانه خاکی راه و زهکش شدن تدریجی آن توسط لایه اساس راه انجام شده است (شکل ۶).

شکل ۶- نمایی از محل بهسازی مسیر رفت در اولین رخداد رانش در فروردین ماه سال ۱۳۹۹ (دید به جنوب خاور)

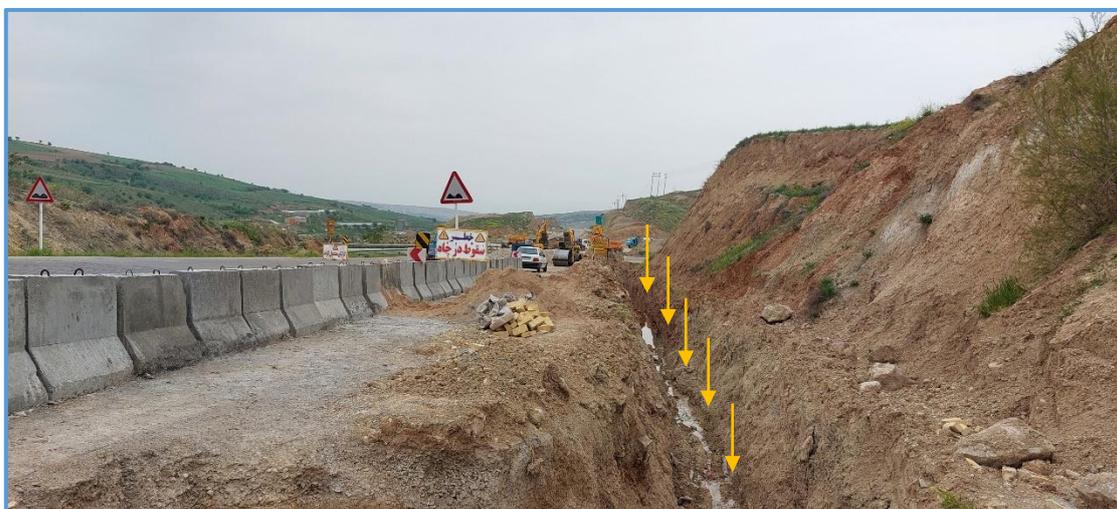
شکل ۷- نمایی از ایجاد کانال زهکش در پاشنه توده رانشی در دومین رخداد رانش در فروردین ماه سال ۱۴۰۱ جهت تعبیه لوله زهکش (دید به جنوب خاور)

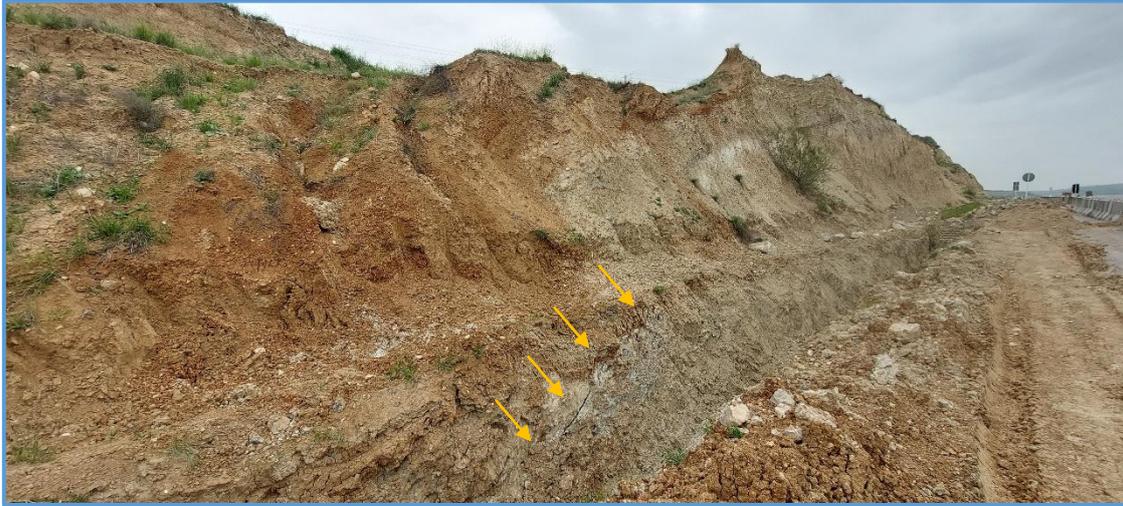
شکل ۸- ایجاد سطوح شکست برشی ناشی از ایجاد کانال زه کش در پاشنه توده رانشی و عدم رعایت مدت زمان مجاز عملیات ایجاد و بهسازی مجدد پاشنه توده جهت زهکشی زیرزمینی (دید به خاور)

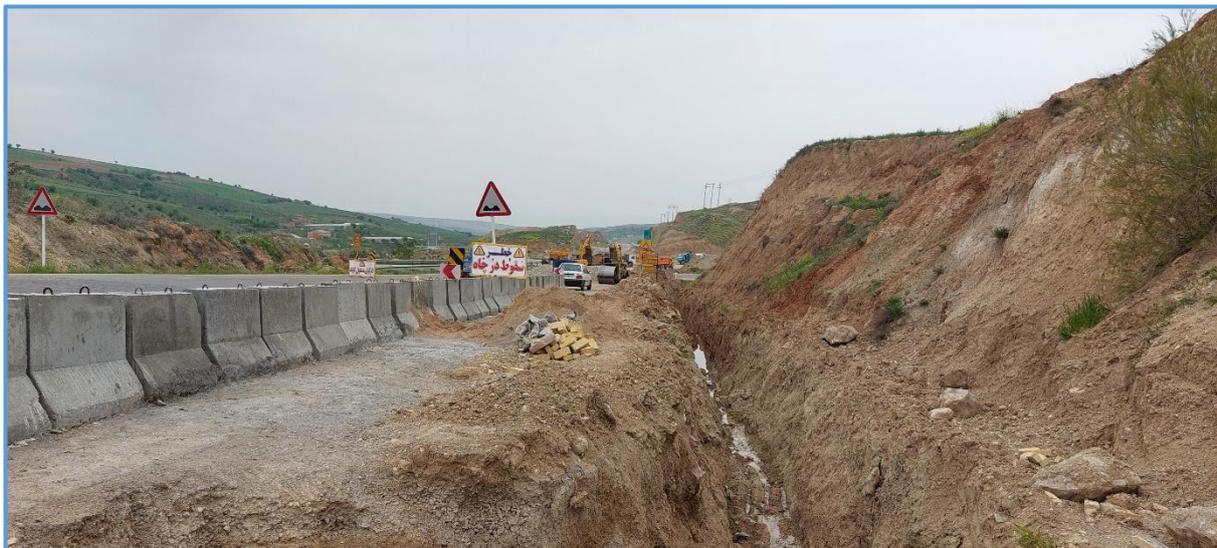
شکل ۱۱- نمای زهکش موقت در پاشنه توده رانشی در بالادست جاده با دبی ۲ لیتر بر ثانیه (دید به شمال باختر)

۱- با توجه به حجم و ارتفاع توده لغزنده در بالادست جاده و وقوع رانش ها بعد از بارندگی های شدید، پیشنهاد می گردد عملیات زهکشی سطحی و زیرزمینی علاوه بر پاشنه، در ترازهای بالاتر به جهت افزایش سرعت زهکشی، جلوگیری از نفوذ آب به توده، کاهش وزن توده رانشی و جلوگیری از رانش مجدد توده انجام شود.

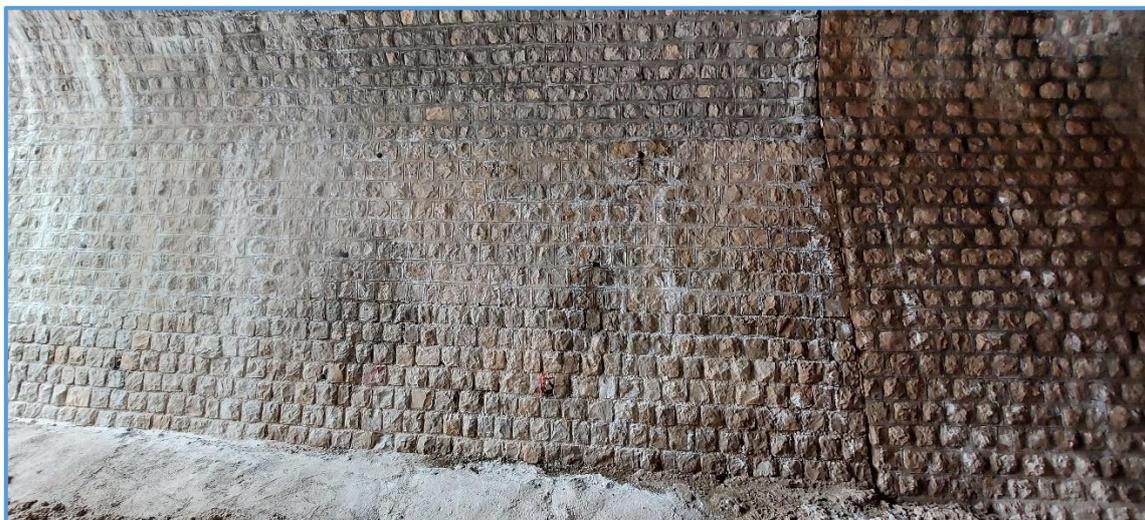
همانگونه که در شرح رویداد بیان شد، علت اصلی وقوع رانش در جاده، ناپایدار سازی توده مارن و شیلی سازند سرچشمه (شکل ۹)، به همراه رسوبات کواترنر نهشته بر روی آن در اثر عبور دو مسیر رفت و برگشت در پاشنه توده بوده است. با توجه به عبور جاده از محل آبراهه طبیعی به عنوان زهکش این توده و عدم ایجاد زهکش مناسب جهت هدایت آب خروجی از پاشنه توده در بالادست جاده به محل خروجی تعبیه شده در محل آبراهه اصلی، آب با تجمع در پاشنه توده به لایه اساس و زیراساس جاده نفوذ کرده و رانش اتفاق افتاده است. در زمان بازدید از محل وقوع رانش، حجم آب به میزان ۲ لیتر بر ثانیه از محل زهکش موقت ایجاد شده در شمال مسیر رفت (شکل های ۱۰ و ۱۱) در حال خروج از توده بالادست در محل تقاطع آن با جاده مشاهده گردید. متأسفانه علیرغم ایجاد پل قوسی مناسب با مصالح سنگی جهت تخلیه سیلاب احتمالی از محل آبراهه اصلی در زیر محور ناو شکل جاده، زهکش های تعبیه شده در دیواره های این پل از نظر تعداد و عملکرد، طراحی مناسب را نداشته و سبب تجمع آب و اشباع لایه اساس و زیراساس جاده و رانش آن شده است (شکل های ۱۲ و ۱۳).

شکل ۱۲- نمایی از دیواره جنوبی پل قوسی در محل محور ناوشکل جاده، بدون تعبیه زهکش مناسب در دیواره

۴- زهکش های مناسب و استاندارد در دیواره کانال سنگی هدایت سیلاب به منظور زهکشی زیراساس و اساس راه و جلوگیری از اشباع آن ها و رانش مجدد جاده طراحی و اجرا گردد.

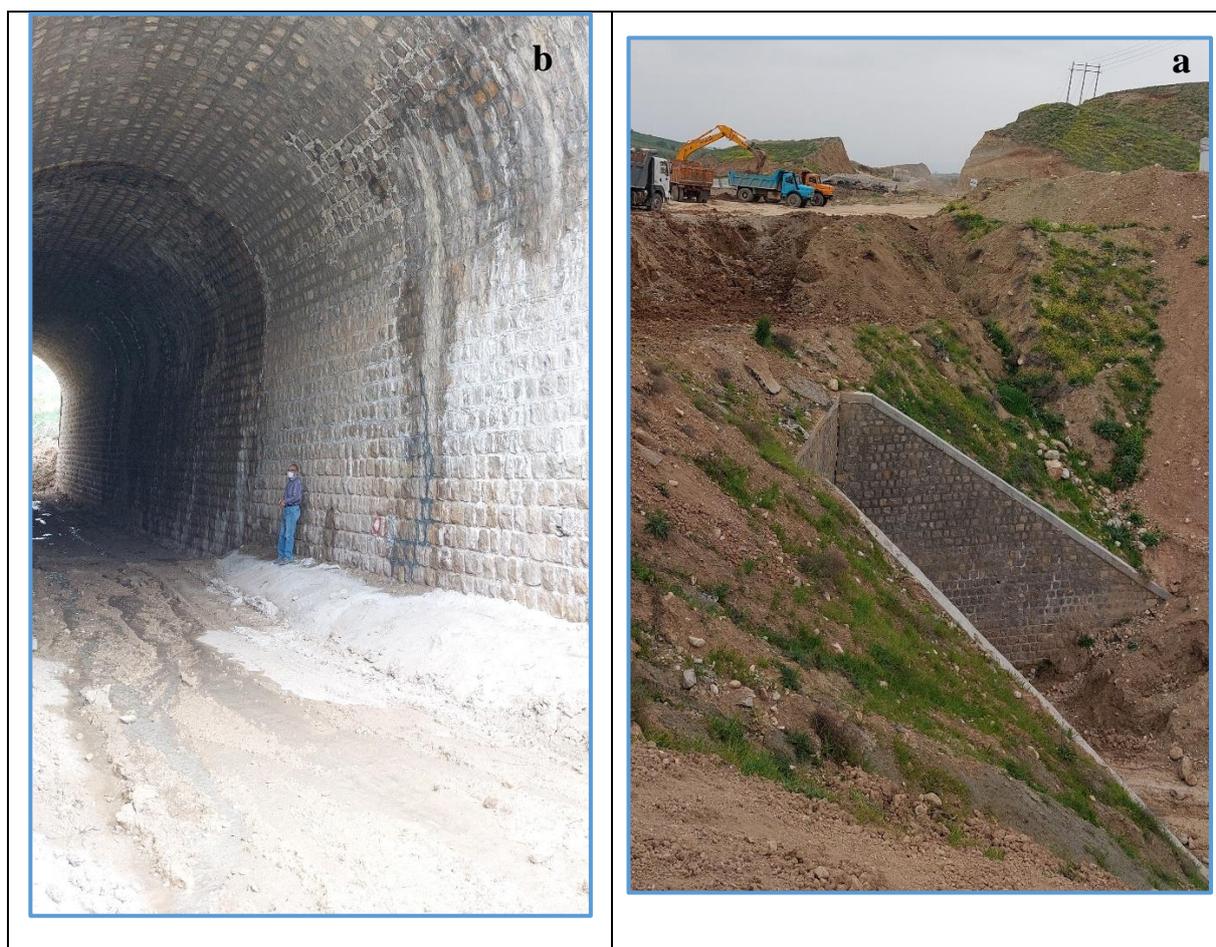
شکل ۱۳- نمایی از پل زهکش آبراهه a: ورودی پل در شمال جاده b: زه آب ناشی از عدم تعبیه زهکش مناسب در دیواره های داخلی پل از زیراساس و اساس راه

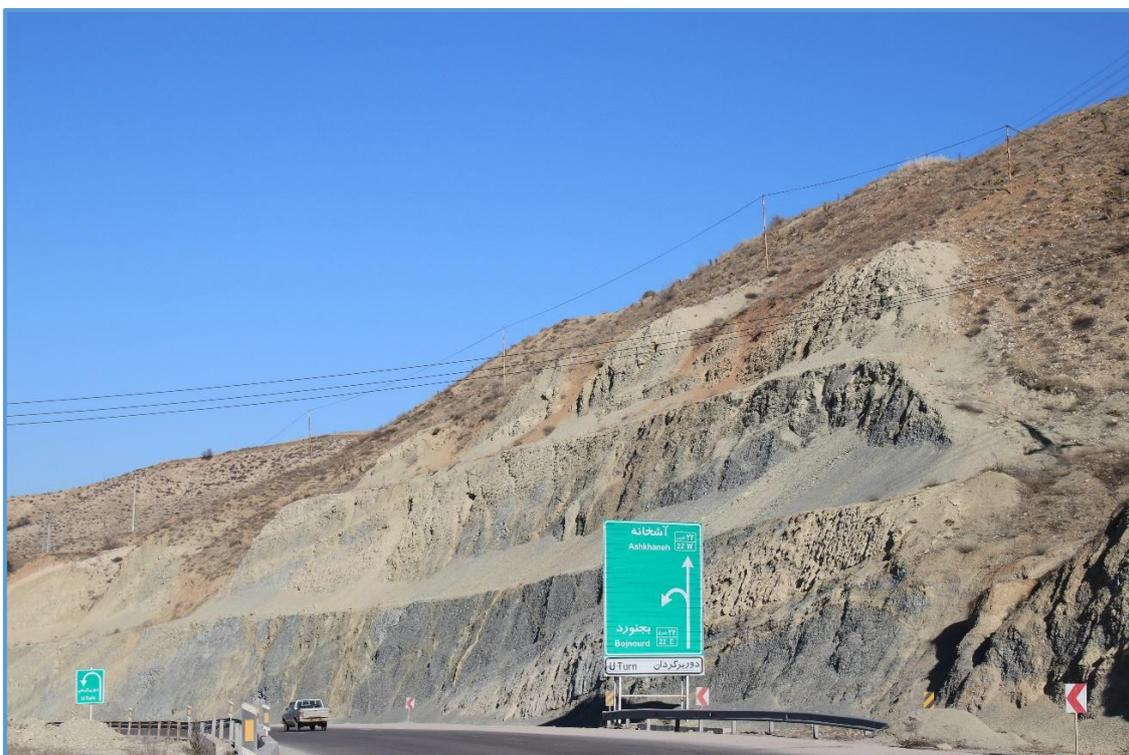
شکل ۱۴- خطر رانش و لغزش در اثر عدم اجرای استاندارد تراس های پلکانی با هدف کاهش شیب دامنه و ناپایداری بیشتر دامنه - کیلومتر ۱۶ محور بجنورد- آشخانه (دید به شمال باختر) - (E) 9'44.94" 57° - (N) 30'50.08" 37°

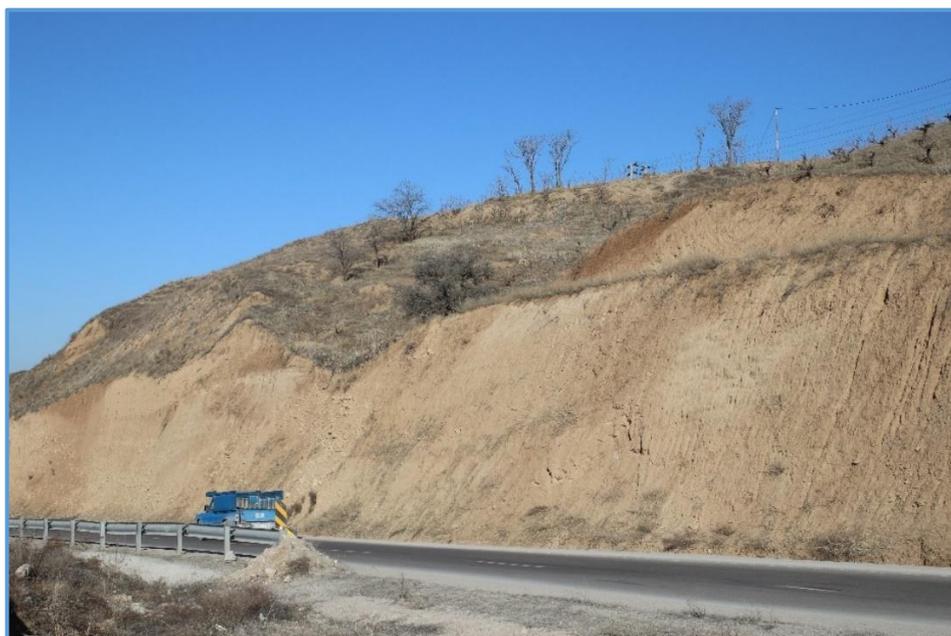
شکل ۱۵- خطر رانش و لغزش در اثر عدم اجرای استاندارد تراس های پلکانی و رعایت تناسب ارتفاع به پاشنه در کاهش شیب دامنه و ناپایداری بیشتر دامنه - کیلومتر ۱۷ محور بجنورد- آشخانه (دید به شمال باختر)-
(37°30'55.88"N-57° 9'34.37"E)

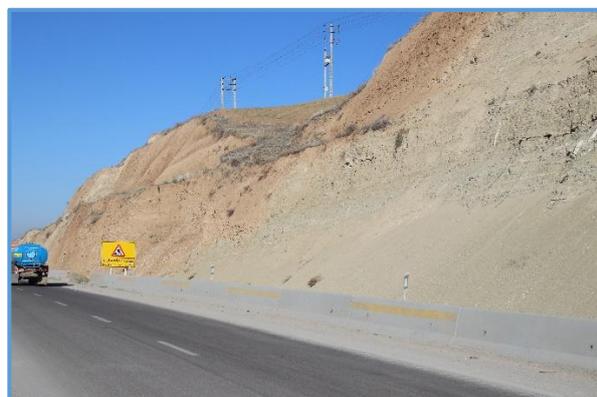
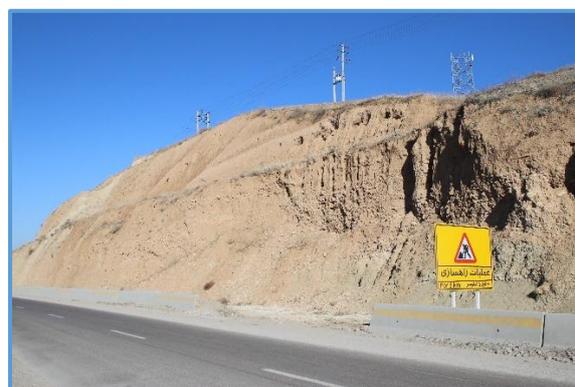
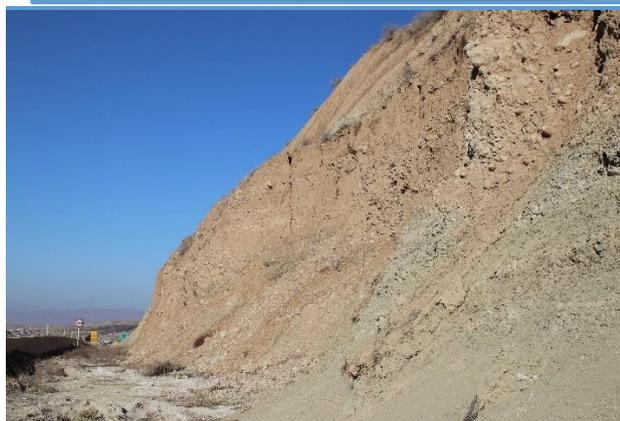
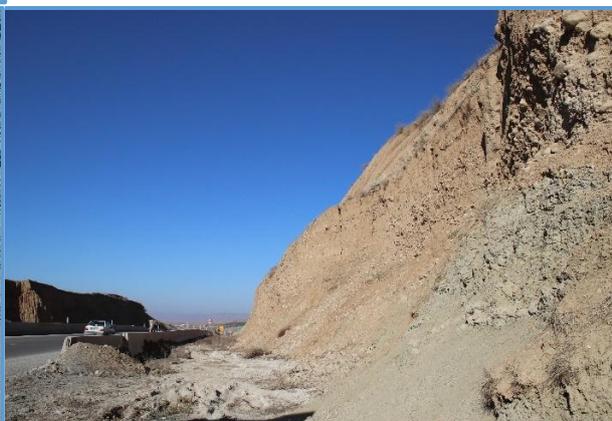
شکل ۱۶- خطر رانش در اثر عدم اجرای استاندارد تراس های پلکانی و عدم رعایت تناسب ارتفاع به پاشنه در کاهش شیب دامنه و ناپایداری بیشتر دامنه - کیلومتر ۱۸ محور بجنورد- آشخانه (دید به باختر)-
(37°31'10.48"N-57° 8'57.32"E)

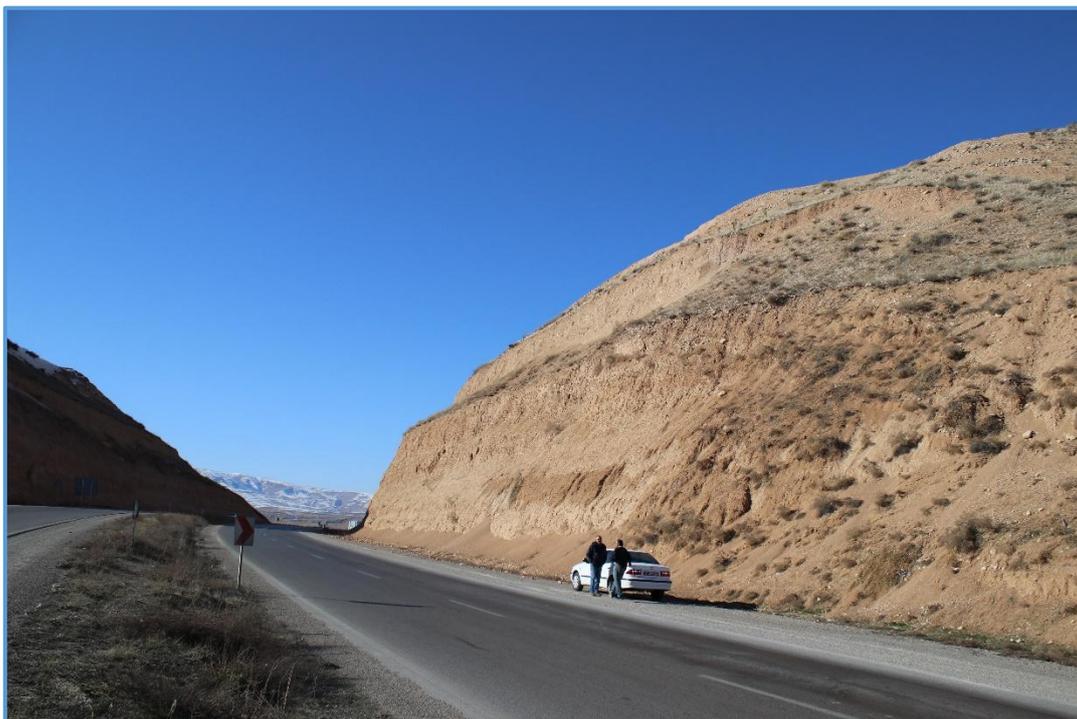
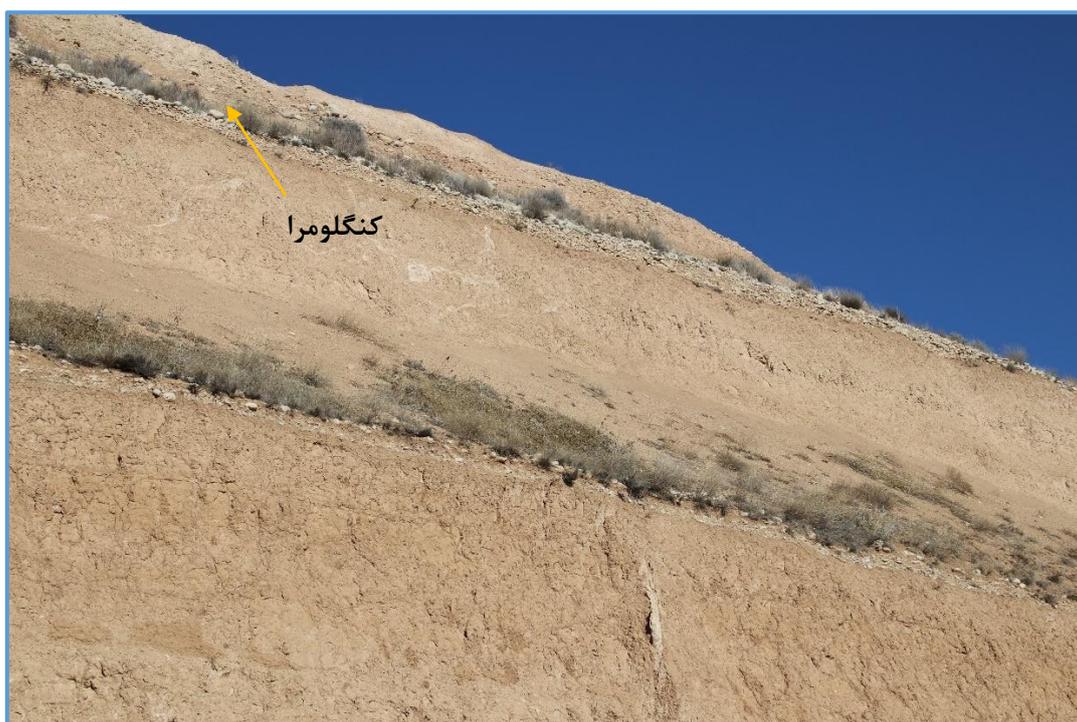
شکل ۱۷- خطر رانش و پرتاب سنگ در اثر عدم اجرای استاندارد تراس های پلکانی و رعایت تناسب ارتفاع به پاشنه جهت کاهش شیب دامنه و ناپایداری بیشتر دامنه ، عدم محاسبه، پیش بینی و اجرای سکوی مهار قلوه سنگ های رها شده- ۲۶ کیلومتر محور بجنورد- آشخانه (دید به شمال)-
(37°32'27.02"N-57° 4'20.13"E)

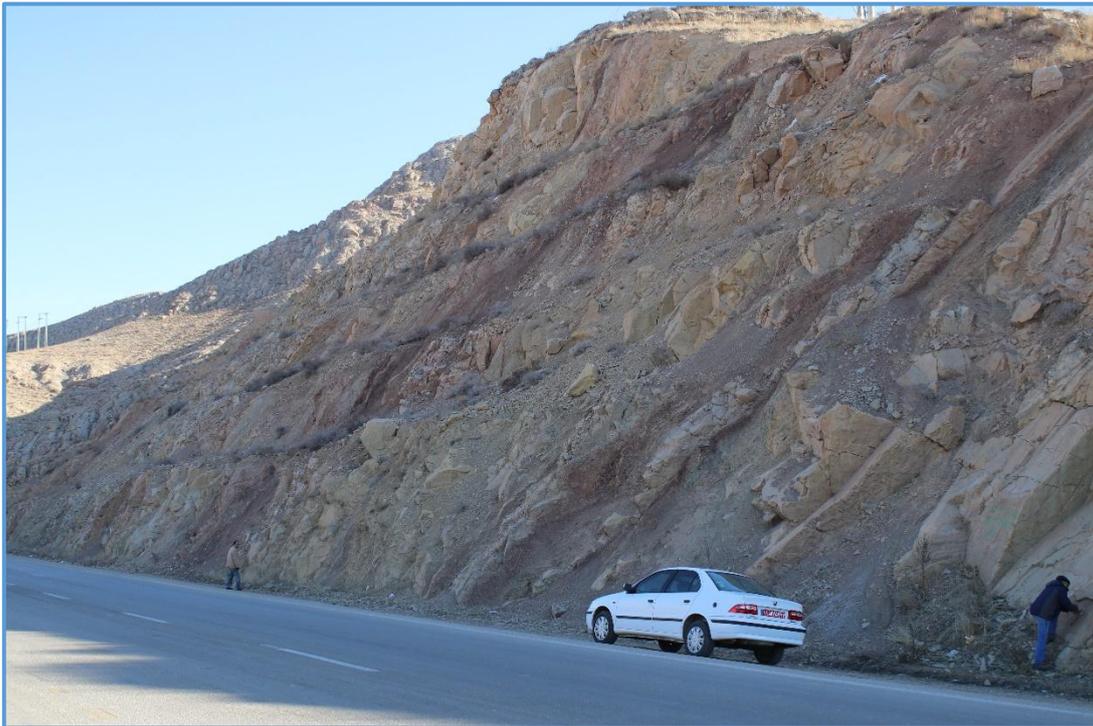
شکل ۱۸- خطر سقوط و پرتاب سنگ در اثر عدم پیش بینی و طراحی حاشیه ایمن جهت مهار سقوط سنگ - کیلومتر ۷ محور بجنورد به شیروان - روبروی پارک بابا امان (دید به شما خاور)
(37°29'21.74"N-57° 26'23.05"E)

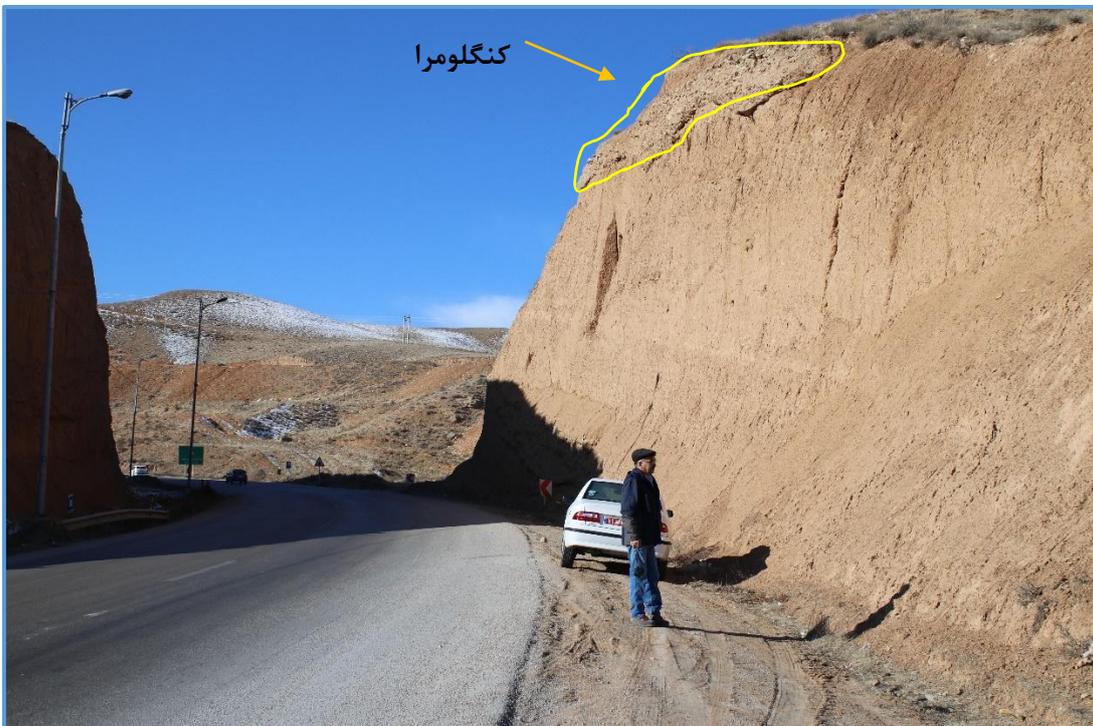
شکل ۱۹- خطر سقوط و پرتاب سنگ در اثر عدم پیش بینی حاشیه ایمن جهت مهار سقوط قلوه سنگ - کیلومتر ۵۰ محور شیروان به بجنورد - روبروی پارک بابا امان (دید به باختر) (37°30'7.27"N-57° 26'45.73"E)

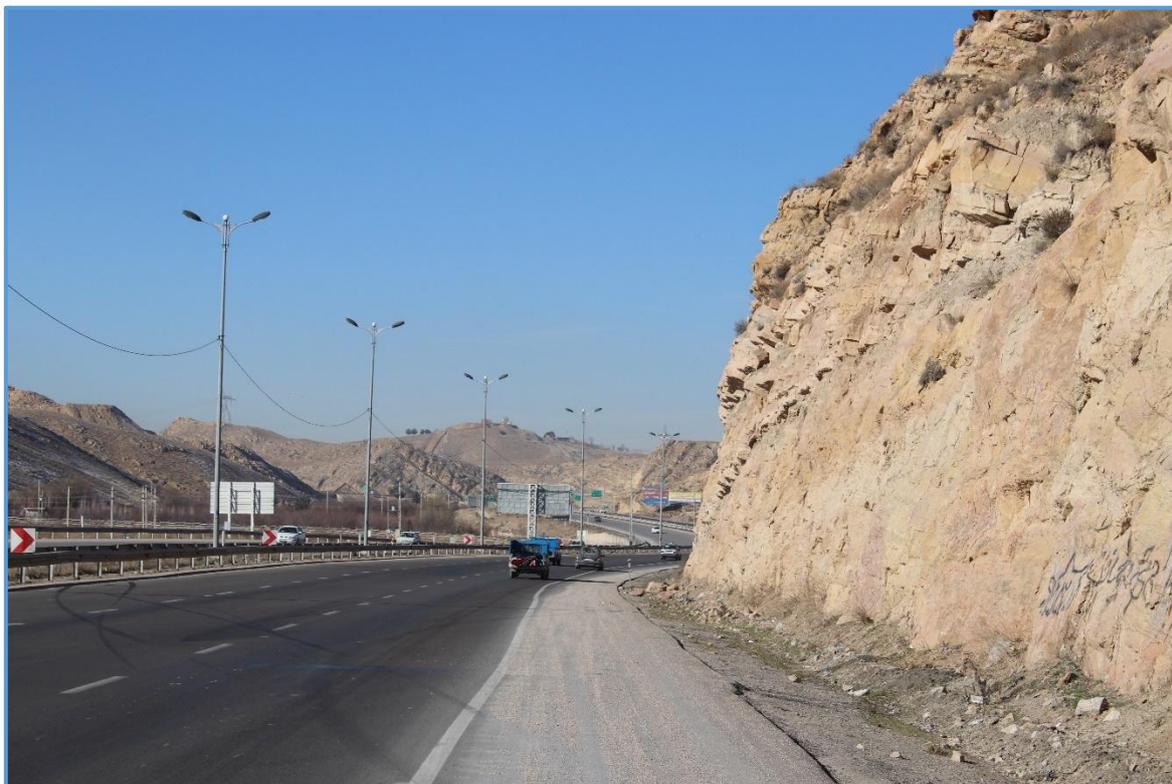
شکل ۲۰- خطر سقوط و پرتاب سنگ در اثر عدم پیش بینی حاشیه ایمن جهت مهار سقوط سنگ -

کیلومتر ۵۴ محور شیروان به بجنورد (دید به باختر) (37°28'38.03"N-57° 25'35.79"E)
