وزارت صنعت، معدن و تجارت
سازمان زمین شناسی و اکتشافات معدنی کشور
اداره کل زمین شناسی و اکتشافات معدنی منطقه شمال شرق
نماینده بجنورد

گزارش مقدماتی بررسی لرزش زمین در کلاته نقی
استان خراسان شمالی

۱۴۰۱/۰۱/۲۳

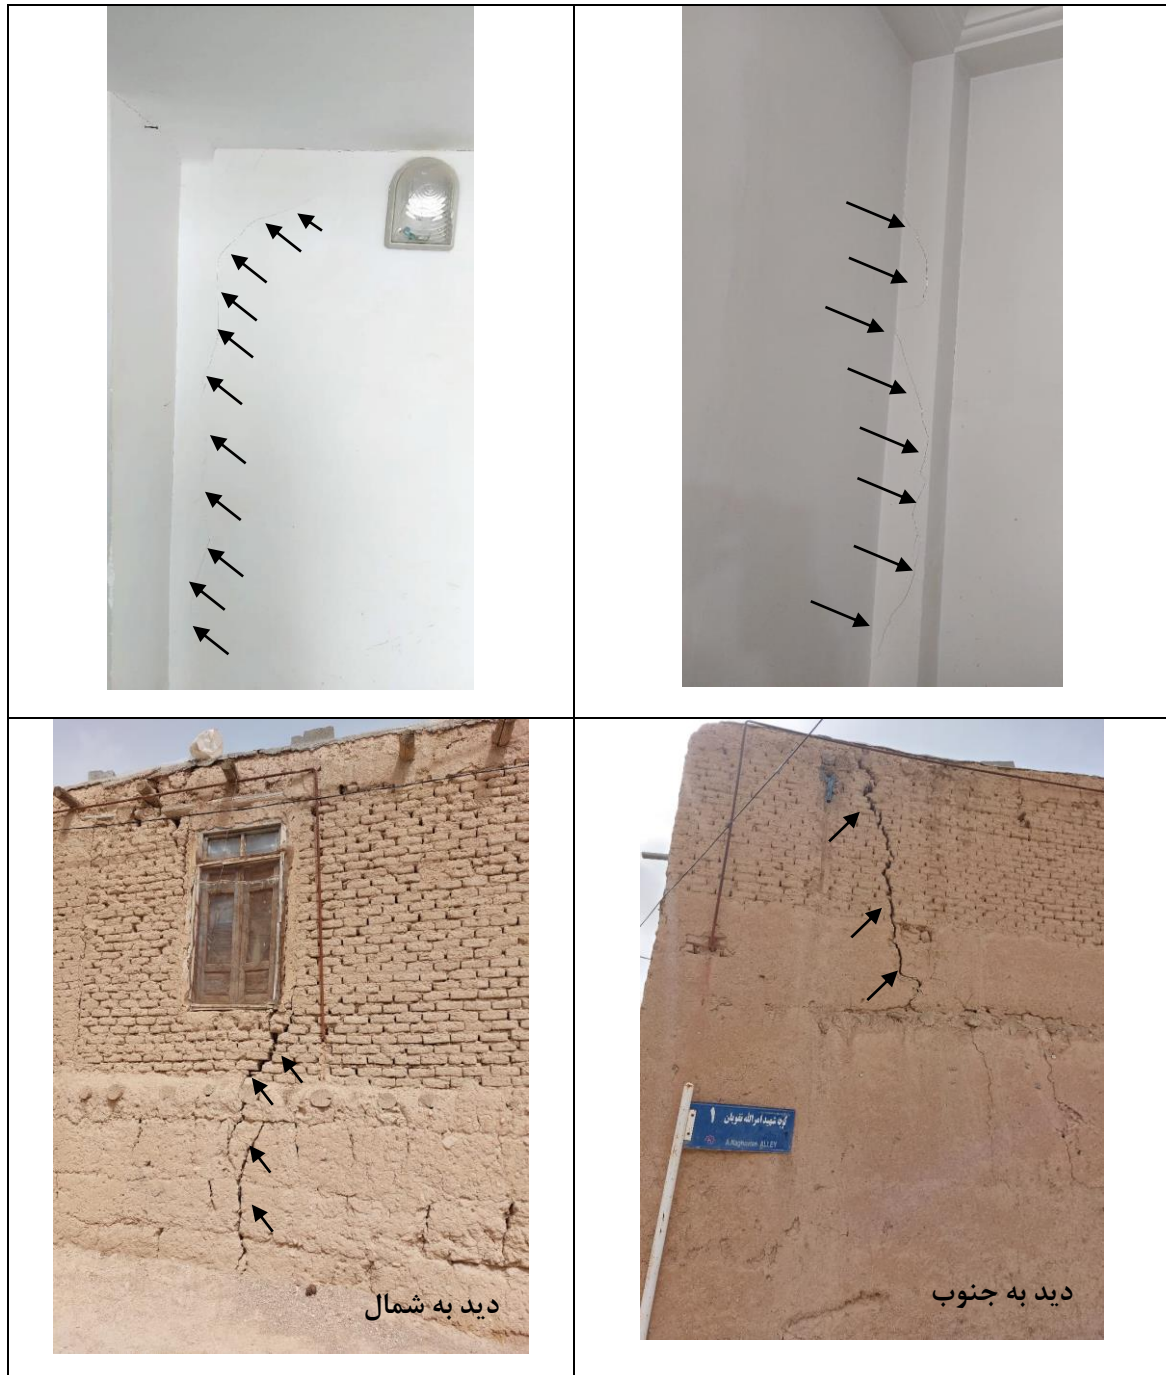
به منظور ارزیابی علل محتمل ایجاد لرزش های محلی در منطقه، مناطق آسیب دیده تا شعاع ۵ کیلومتری از کانون لرزش مورد بازدید و ارزیابی قرار گرفت. خوشبختانه لرزش ها تقریباً هیچ تخریبی به همراه نداشته و فقط در آبادی کلاته نقی، ترک های محدودی در دیوارهای حائل خشتی و گلی اتفاق افتاده است. علاوه بر آن در یک سازه با اسکلت بتنی نیز در سطح گچ ترک های مویی ایجاد شده است. (شکل ۴).

شکل ۴- نمایی از ترک های مویی در سازه بتنی و تخریب دیوارهای سست خشتی و گلی در آبادی کلاته نقی
در بررسی های میدانی انجام شده و پرس و جوی محلی هیچ گزارشی از نشست یا ایجاد شکاف در سطح زمین مشاهده و گزارش نشد. با توجه به محدودیت زمانی حضور در محدوده، از اهالی خواسته

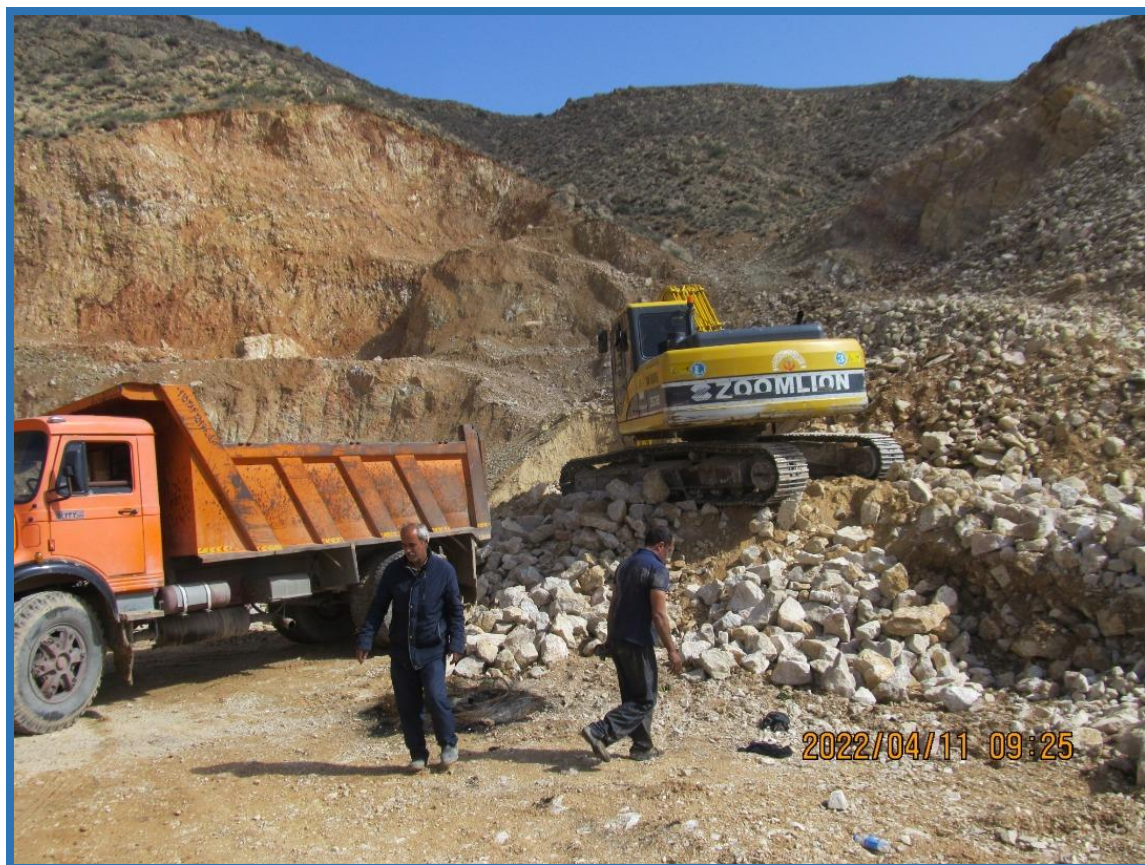
همان گونه که در بخش برداشت های میدانی ذکر گردید، با توجه به شواهد و اظهارات اهالی محلی در خصوص زمان خاص وقوع لرزش در ساعات پایانی شب و سحرگاه، لرزش شدید سقف منازل بدون لرزش شدید در زمین، تشخیص جهت حرکت امواج شبیه امواج انفجاری که بیشتر در هوا منتشر می گردد و همچنین وجود معدن بزرگ منابع قرضه در شرق و چسبیده به روستای کلاته نقی، احتمال ایجاد انفجارهای غیرقانونی در معدن نیز به عنوان یکی از علل احتمال رخداد لرزش ها بررسی گردید. در بررسی پیش کارهای بهره برداری سنگ در معدن یاد شده خوشبختانه هیچ شاهدی مبنی بر انجام عملیات انفجار جهت استخراج مشاهده نشد.

شکل ۸- نمایی از سینه کار برداشت منابع قرضه از سنگ های آهکی در معدن کلاته نقی (دید به شمال خاور)
