دفتر بررسی مخاطرات زمین شناسی، زیست محیطی و مهندسی
اداره کل زمین شناسی و اکتشافات معدنی منطقه شمال شرق (مشهد)
با همکاری (دفتر بجنورد)

گزارش فنی

ارزیابی رانش زمین در محور بجنورد - آبخانه (محدوده خندقلو)

۱۴۰۱/۰۲

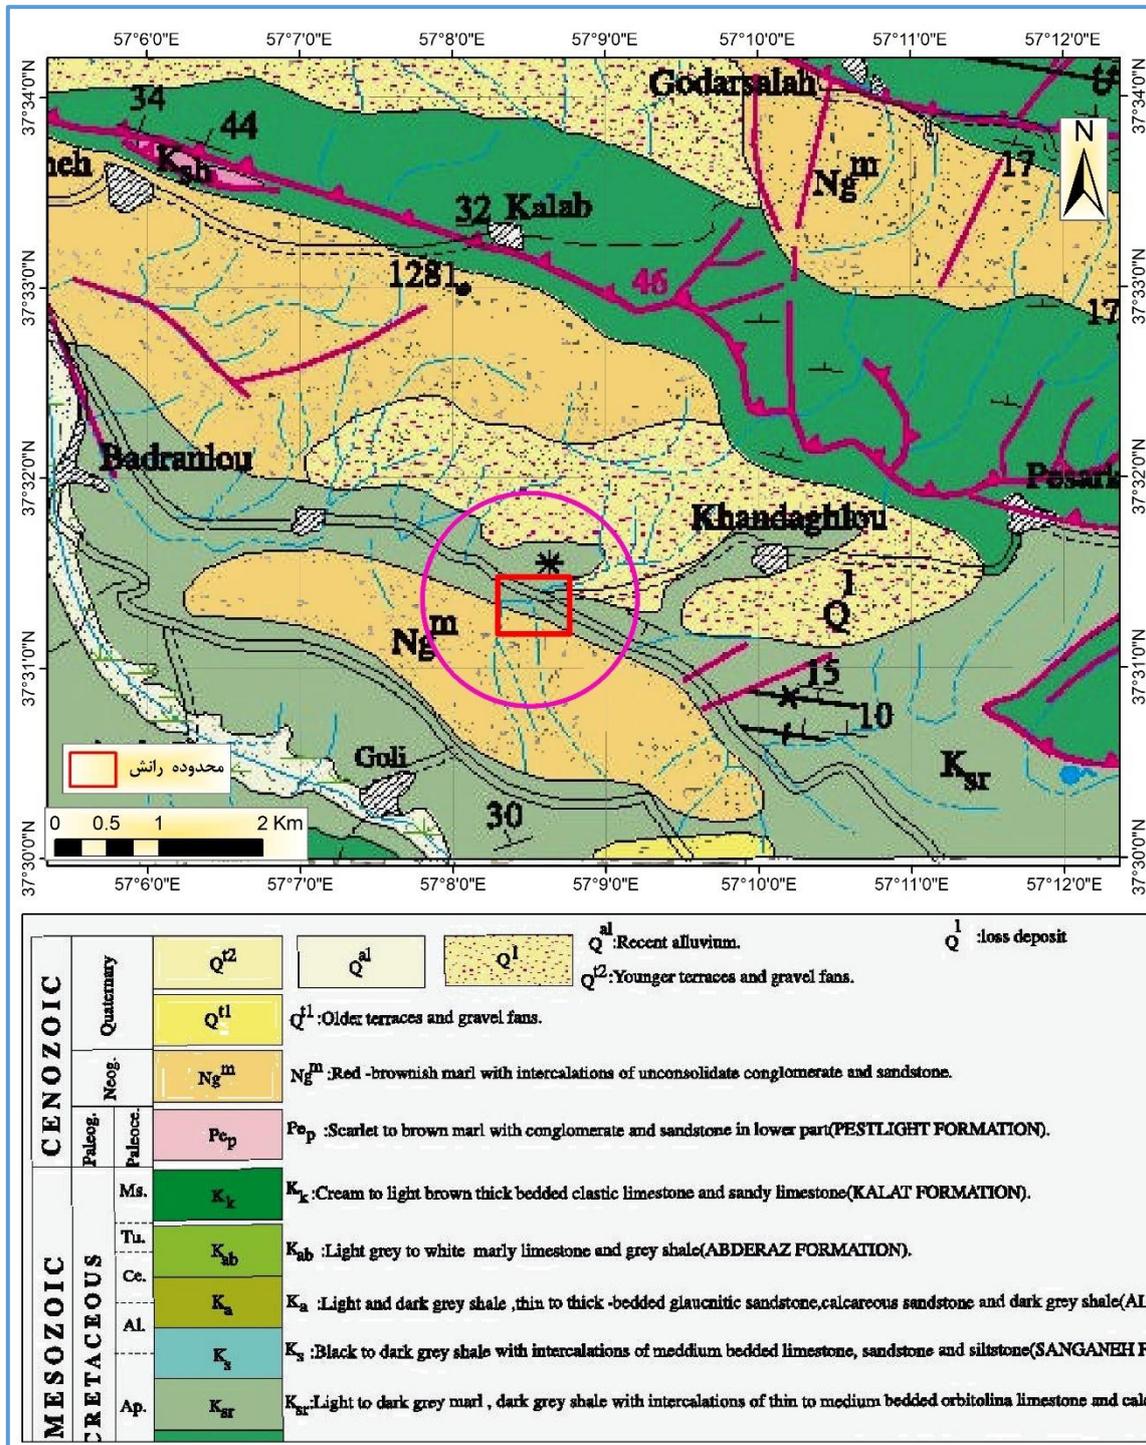
همانگونه که در شرح رویداد بیان شد، علت اصلی وقوع رانش در جاده، ناپایدار سازی توده مارن و شیلی سازند سرچشمه (شکل ۹)، به همراه رسوبات کواترنر نهشته بر روی آن در اثر عبور دو مسیر رفت و برگشت در پاشنه توده بوده است. با توجه به عبور جاده از محل آبراهه طبیعی به عنوان زهکش این توده و عدم ایجاد زهکش مناسب جهت هدایت آب خروجی از پاشنه توده در بالادست جاده به محل خروجی تعبیه شده در محل آبراهه اصلی، آب با تجمع در پاشنه توده به لایه اساس و زیراساس جاده نفوذ کرده و رانش اتفاق افتاده است. در زمان بازدید از محل وقوع رانش، حجم آب به میزان ۲ لیتر بر ثانیه از محل زهکش موقت ایجاد شده در شمال مسیر رفت (شکل های ۱۰ و ۱۱) در حال خروج از توده بالادست در محل تقاطع آن با جاده مشاهده گردید. متأسفانه علیرغم ایجاد پل قوسی مناسب با مصالح سنگی جهت تخلیه سیلاب احتمالی از محل آبراهه اصلی در زیر محور ناو شکل جاده، زهکش های تعبیه شده در دیواره های این پل از نظر تعداد و عملکرد، طراحی مناسب را نداشته و سبب تجمع آب و اشباع لایه اساس و زیراساس جاده و رانش آن شده است (شکل های ۱۲ و ۱۳).

شکل ۹- وضعیت زمین شناسی در محدوده رانش زمین (برگرفته از نقشه ۱:۱۰۰,۰۰۰ راز)

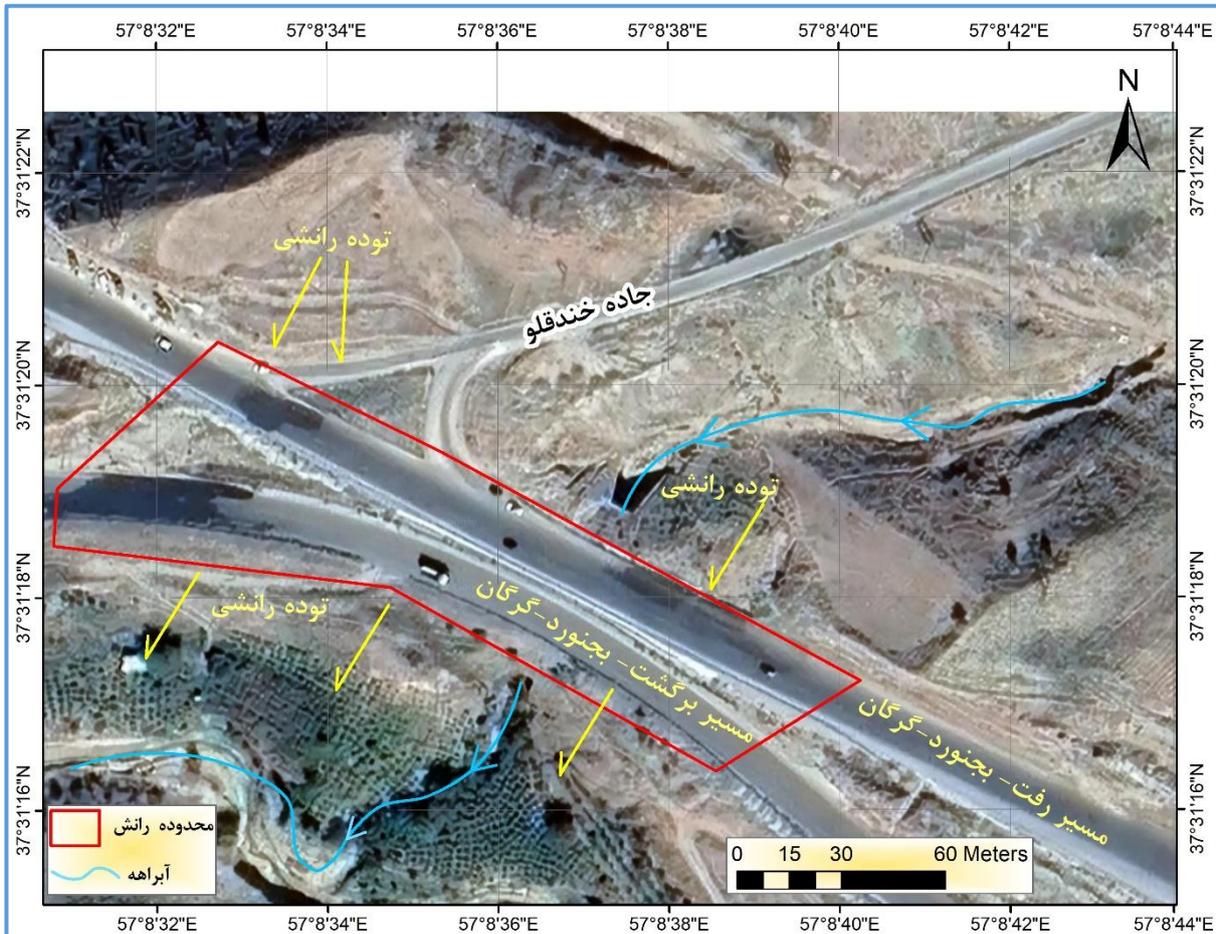
شکل ۱۰- نمای کلی از وضعیت محدوده راندگی (تصویر گوگل ارث)
